- E. DOKLADOVÁ ČÁST
- E.1 STAVEBNĚTECHNICKÝ PRŮZKUM
(PŘEVZATO S PROJEKTU DSP)

ZPRÁVA O PROVEDENÍ STAVEBNĚ TECHNICKÉHO PRŮZKUMU OBJEKTU VODOJEMU KOUDELKA V HOLICÍCH

Na základě požadavku objednatele byl proveden stavebně technický průzkum (dále jen STP) střední části objektu vodojemu v obci Koudelka u Holic pro potřebu projekčních prací k uvažované rekonstrukci.

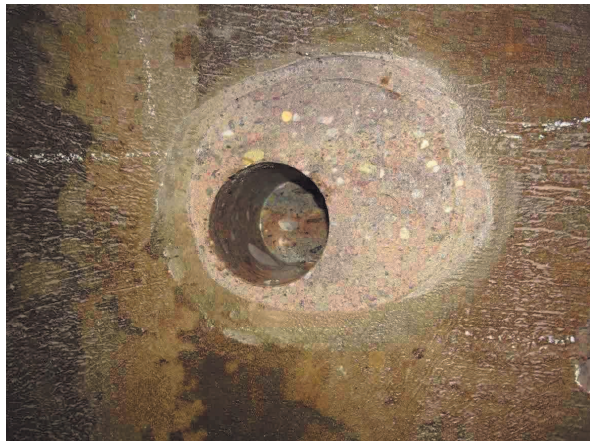
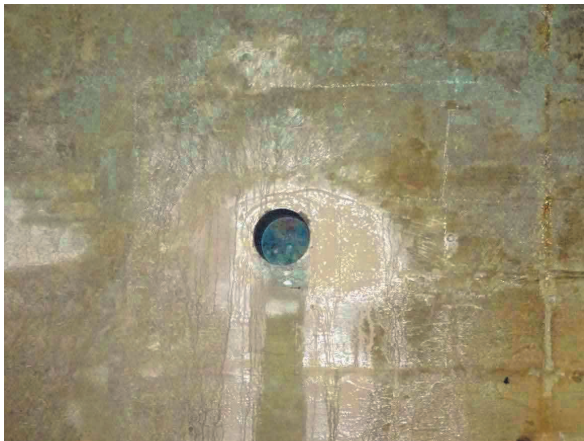
Na monolitických prvcích, stěnách, byla vybrána 2 místa pro odběr vzorků, jádrovým vývrtem jmenovitého průměru 100 mm označených **N1** a **N2**, které sloužili pro přípravu dvou zkušebních těles pro destruktivní zkoušky v lise. Výsledky destruktivních zkoušek byly využity ke stanovení součinitele upřesnění nedestruktivních zkoušek pevnosti betonu v tlaku zkoumaných ŽB konstrukcí. Pohled na vybraná zkušební místa po odběru vzorků viz foto č.1 a 2.

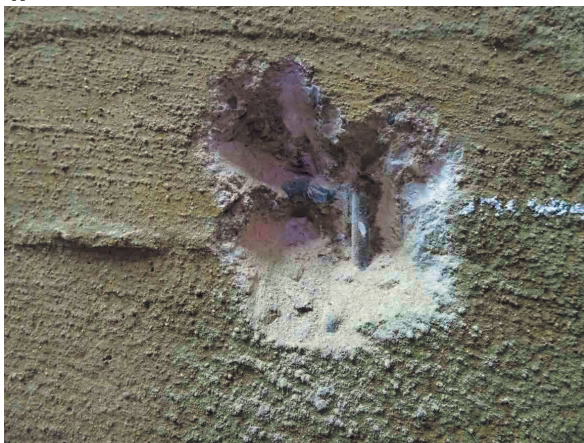
4.

Sonda A1 - podélná ŽB stěna v úrovni 1.PP, foto č.4

- vodorovné pruty \varnothing 12 mm (hladké, kruhové) á 150 mm, krytí 25 - 30 mm, bez koroze.
- svislé pruty \varnothing 7 mm (hladké, kruhové) á 200 mm, krytí 15 - 25 mm, bez koroze.

Poznámka: na stěně se nachází i vodorovné pruty po cca 0,5 - 1,0 m s krytím < 5 mm, které jsou zcela zkorodované a je zde odpadaná i krycí vrstva betonu. Pravděpodobně se jedná o prvky, které byly použity jako distanční tělesa pro zajištění polohy výztuže v bednění.

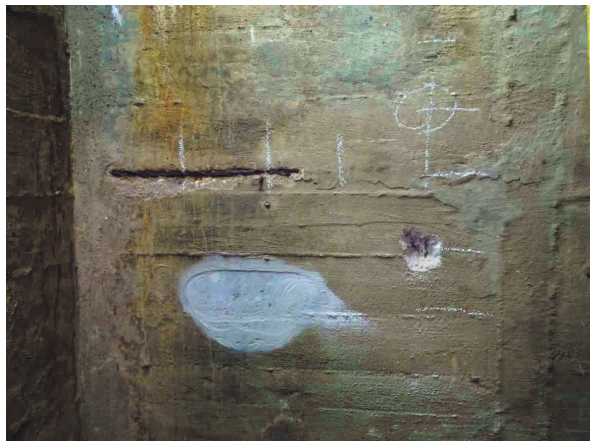
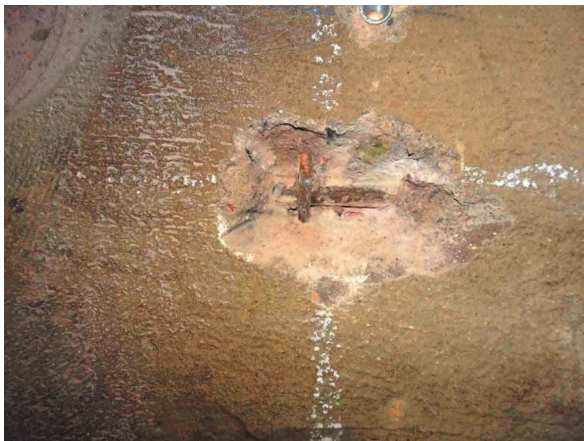
Sonda A2 - příčná ŽB stěna v úrovni 1.PP, foto č.5 a 6

- vodorovné pruty \varnothing 12 mm (hladké, kruhové) á 150 mm, krytí 25 - 30 mm, bez koroze.
- svislé pruty \varnothing 7 mm (hladké, kruhové) á 200 mm, krytí 15 - 20 mm, bez koroze.

Poznámka: na stěně se nachází i vodorovné pruty po cca 0,5 - 1,0 m s krytím < 5 mm, které jsou zcela zkorodované a je zde odpadaná i krycí vrstva betonu. Pravděpodobně se jedná o prvky, které byly použity jako distanční tělesa pro zajištění polohy výztuže v bednění.

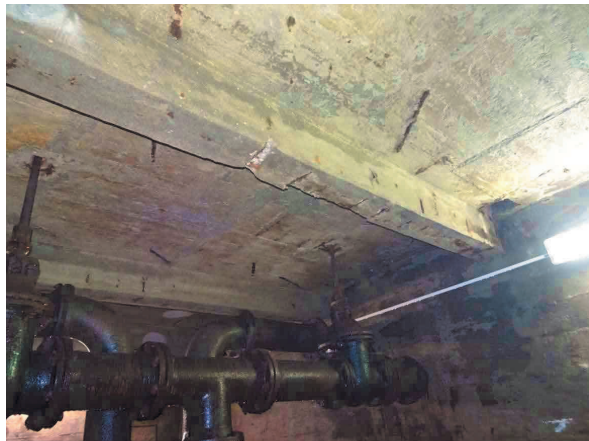
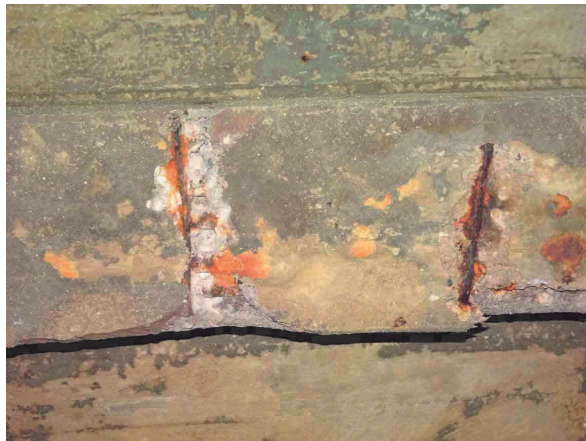
ŽB trám a deska nad 1.PP, příčný řez, foto č.7 a 8

Poznámka: hlavní výztuž v trámu a desce po osekání krycí vrstvy betonu má povrchovou korozi, třmínky jsou místy zcela zkorodované. Dále se na trámech i deskách místy objevují trhliny a odpadaná krycí vrstva betonu.

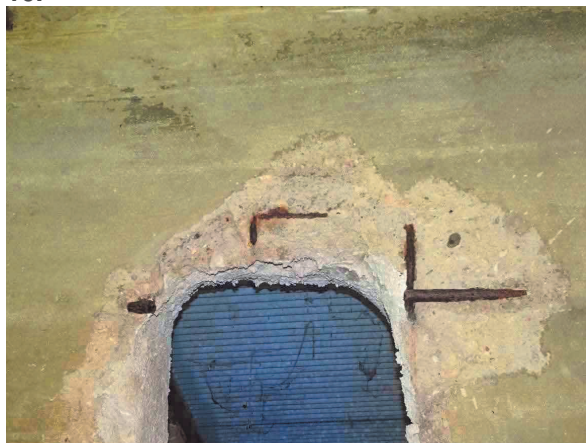
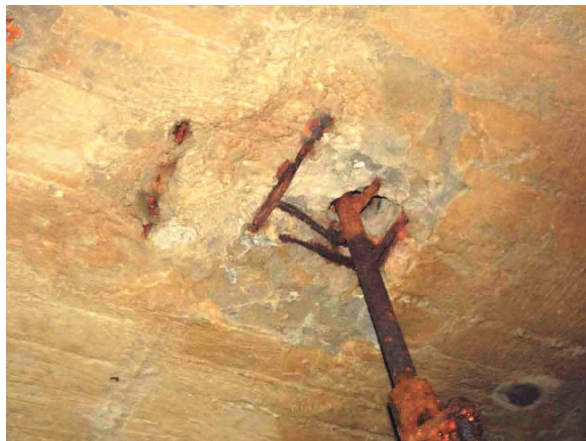
- V železobetonových konstrukcích v prostoru 1.PP jsou provedeny dodatečně různé prostupy, přes stěny i strop, u kterých nebyl dostatečně ošetřen povrch obnažených ocelových výztuží. V současné době je ocel výrazně porušena korozí, foto č.10 a 12.

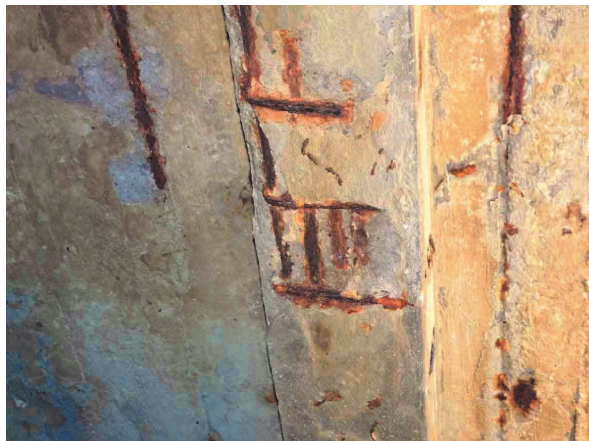
11.

- Místy jsou u železobetonových žeber odpadné krycí betonové vrstvy, především na spodní straně, foto č.11. Na obnažené výztuži je patrné poškození od koroze.

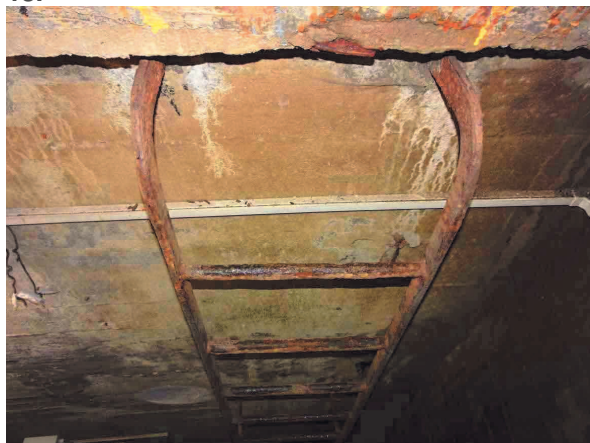
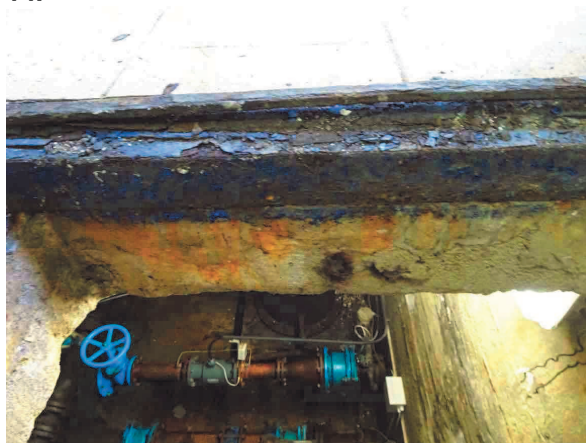
- Ocelový žebřík, který zajišťuje vstup do prostoru 1.PP je výrazně porušen korozí, foto č.13.
- Následkem působení koroze je poškozené také lemování vstupního otvoru v podlaze 1.NP, foto č.14.

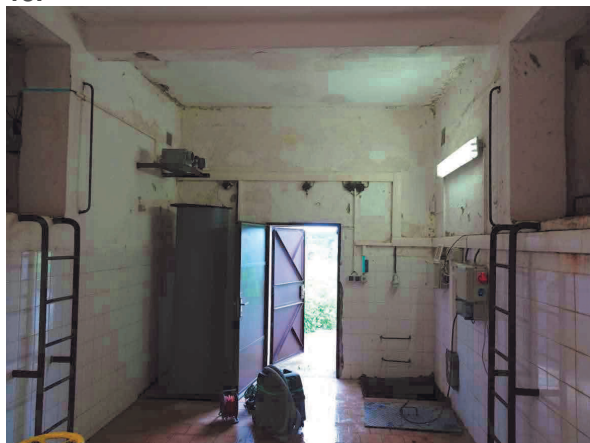
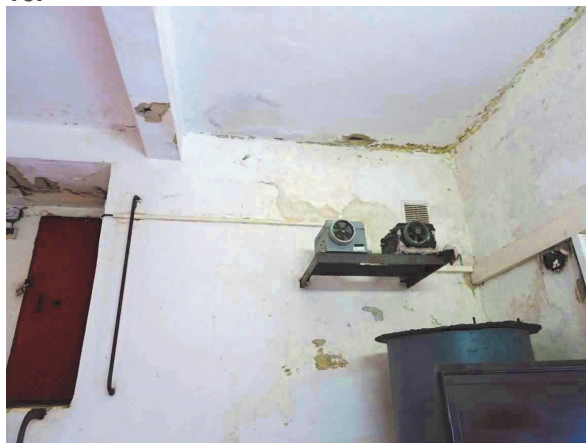
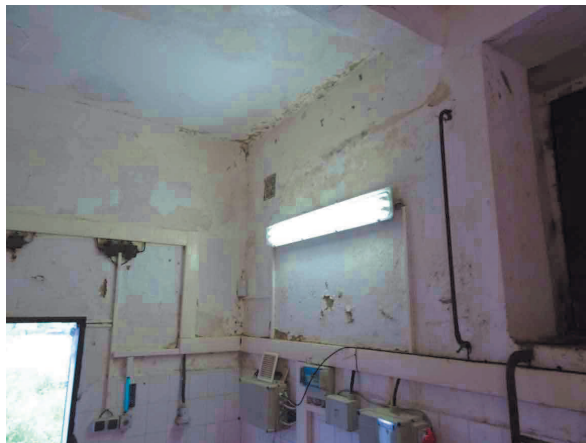
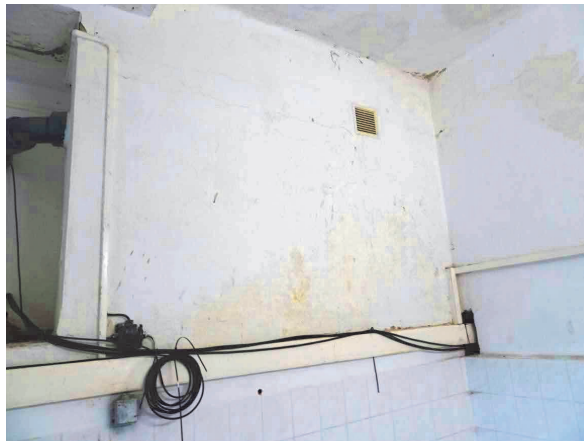
- Na stěnách jsou viditelné vlhkostní mapy v jejich horních částech, foto č.15, 16, 18 a 20. I když je ve spodní polovině stěn aplikovaný keramický obklad, předpokládáme také zde vysokou vlhkost cihelného zdiva. Obvodové stěny jsou z větší části pod úrovní terénu a původní svislé hydroizolační vrstvy jsou již pravděpodobně nefunkční.

- Stropní železobetonová konstrukce nad 1.NP je porušena vlivem nepříznivých podmínek - zvýšená vlhkost, střídání nízkých a vysokých teplot. Na mnoha místech jsou v omítce viditelné výrazné trhliny. Po odstranění omítky odpadá i krycí betonová vrstva a obnaží se z větší části zkorodované ocelové pruty, foto č.15 - 23.

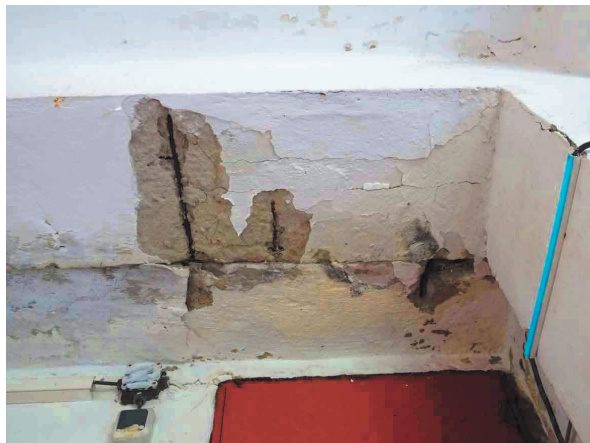
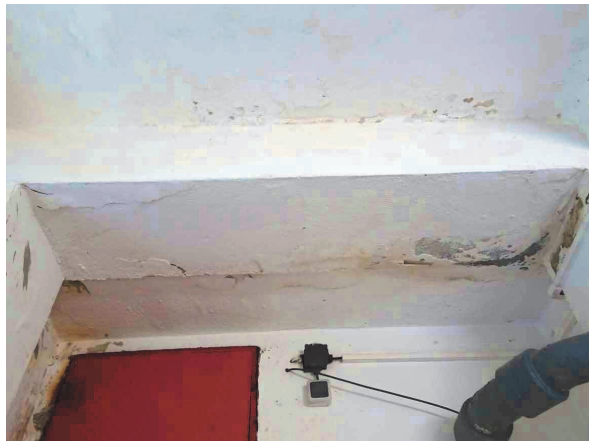
- K výraznému zatékání dochází u stropní konstrukce v místech napojení vstupních chodeb do válcových zásobníků, foto č.17 a 19. Z důvodu špatného provedení vodorovných hydroizolačních vrstev střešní konstrukce došlo pravděpodobně k jejímu porušení ve spoji stropní desky a vstupních chodeb vlivem vytvoření dilatační spáry.

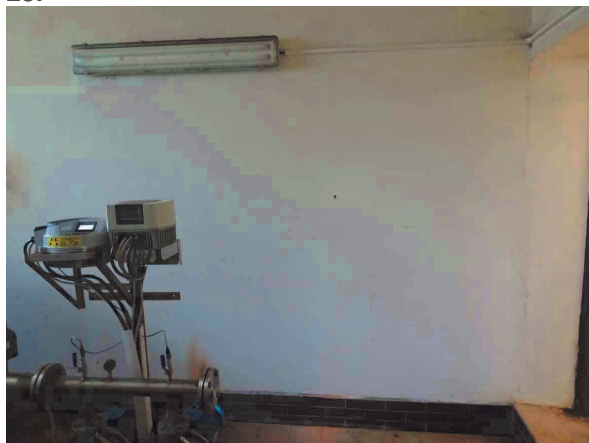
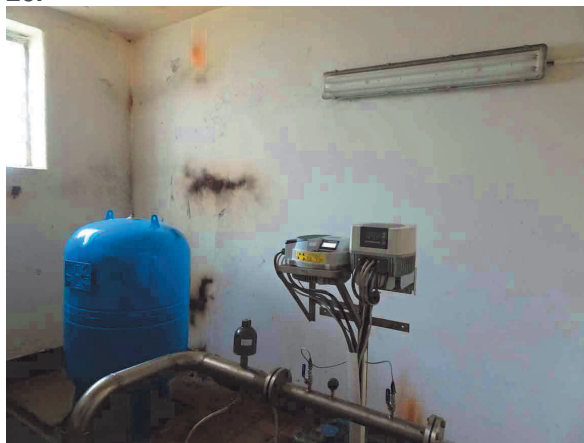
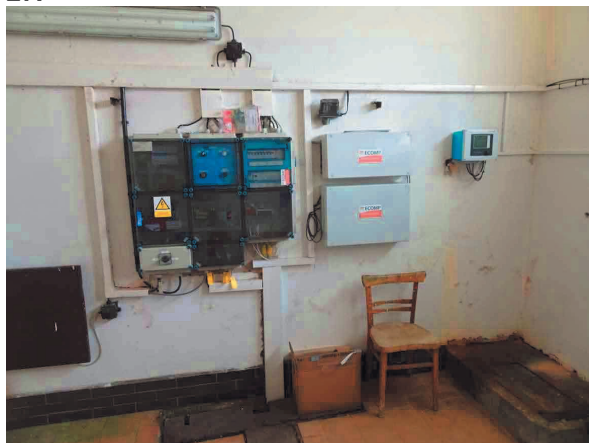
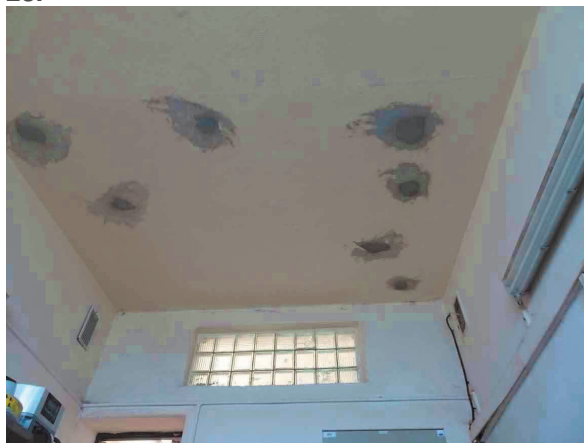
- Na stěnách jsou lokálně viditelné vlhkostní mapy, foto č.26 a 27.
- V místě napojení zdiva novější východní přístavby na původní objekt je výrazná svislá trhlinka, foto č.25.
- Některé skleněné tvarovky vyplňující prosvětlovací otvor mezi vnitřními místnostmi jsou porušené trhlinami, foto č.28.
- Na stropní konstrukci z železobetonových prefabrikovaných panelů jsou patrné trhliny v omítce v místě styků jednotlivých dílů. Na několika místech jsou na spodní straně panelů zapravená místa pravděpodobně po dřívějších otvorech, foto č.28.

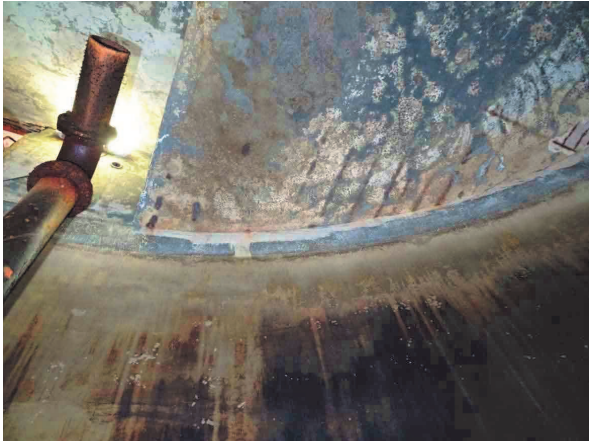
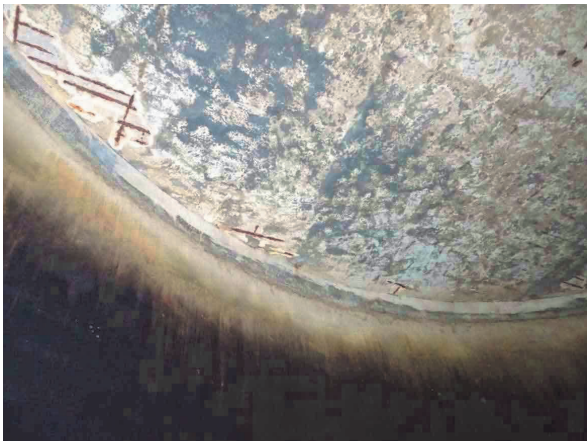
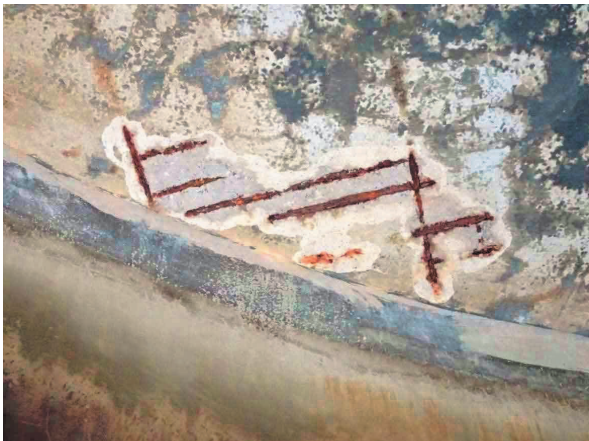
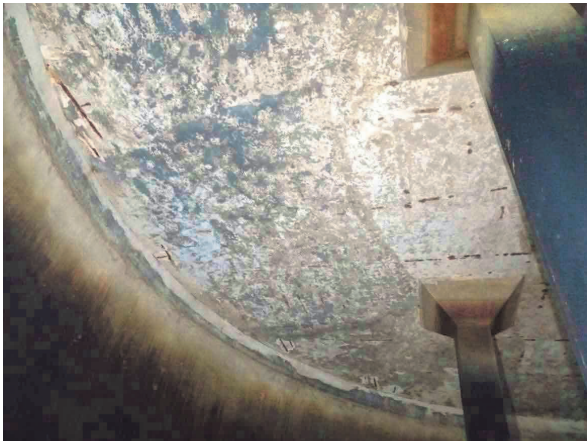
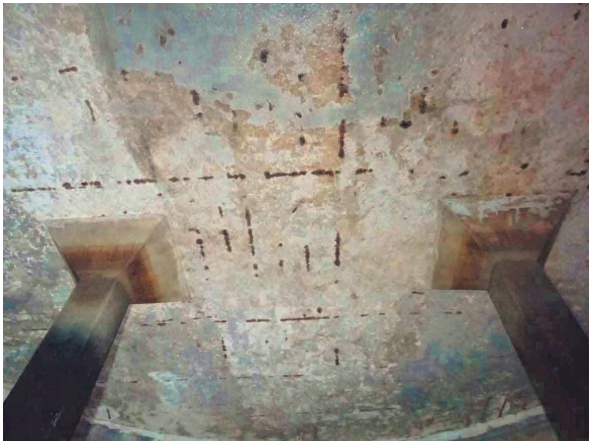
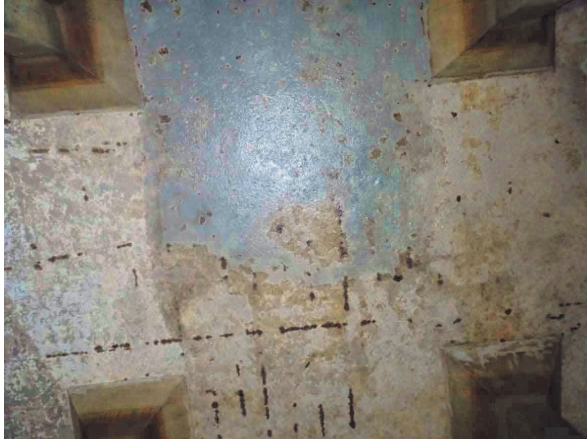
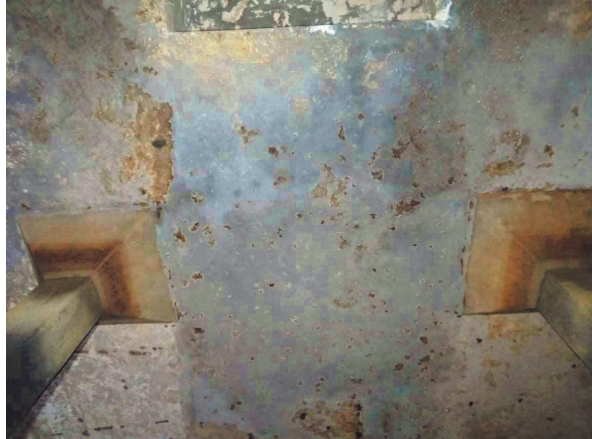
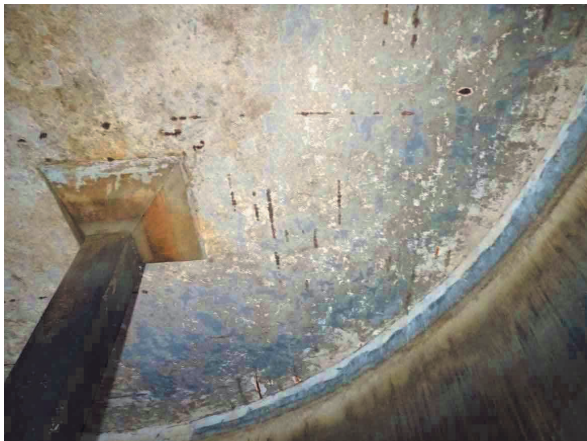
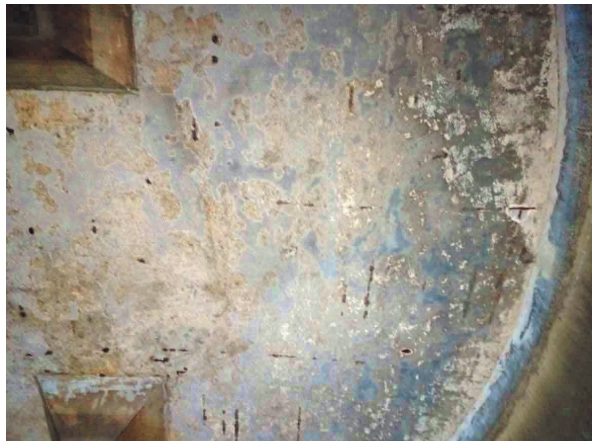
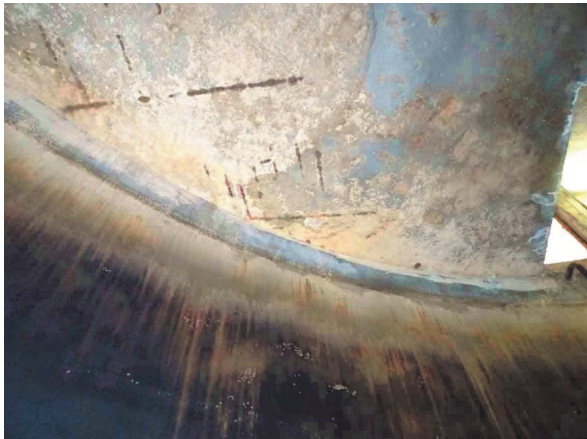
- Stropní železobetonová deska má však již svůj spodní líc poškozený následkem koroze ocelové výztuže. Vlivem nepříznivých podmínek - zvýšená vlhkost, střídání nízkých a vysokých teplot, dochází ke vzniku povrchové koroze nedostatečně chráněné ocelové výztuže a následně působením roztažnosti k odpadávání krycí betonové vrstvy. U větší části stropní desky jsou prokreslené ocelové pruty a je otázkou času, kdy dojde k odtržení betonové krycí vrstvy ve větším rozsahu, foto č.32 - 41. I v současné době je místy povrchová vrstva odpadaná, foto č.34.

Horní část objektu doporučujeme odstranit a provést nově, protože nutné sanační práce by pravděpodobně svojí náročností a cenou převyšovaly výstavbu nového objektu. Stejná situace je také u stropních desek podzemních válcových nádrží.

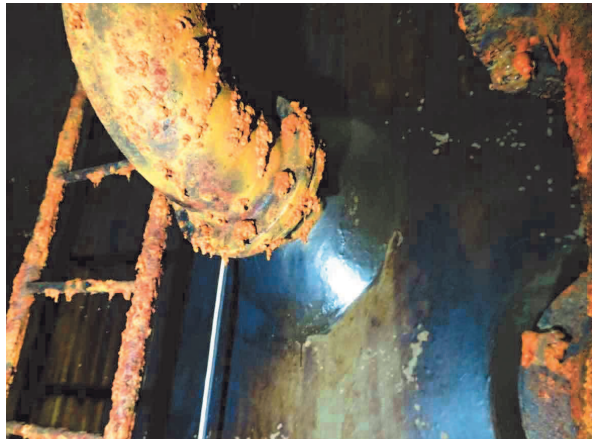
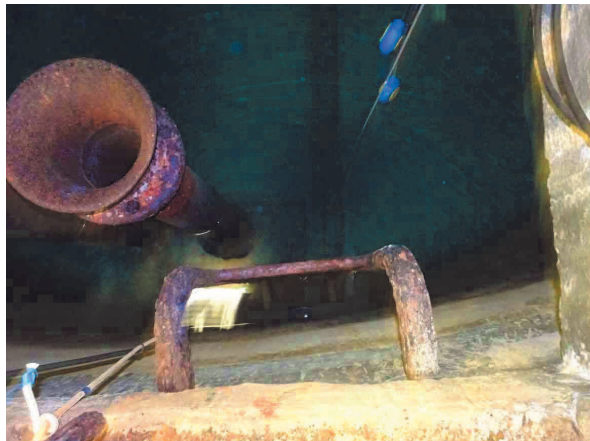
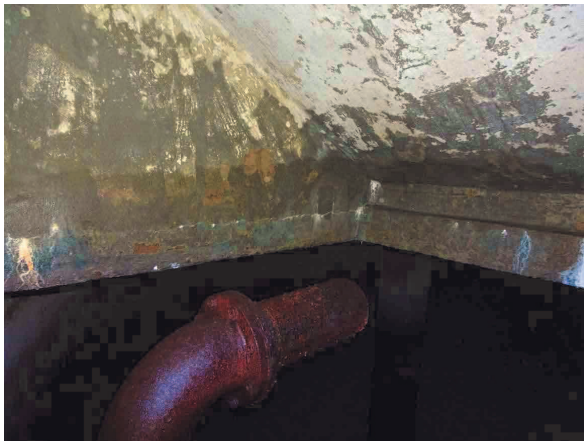
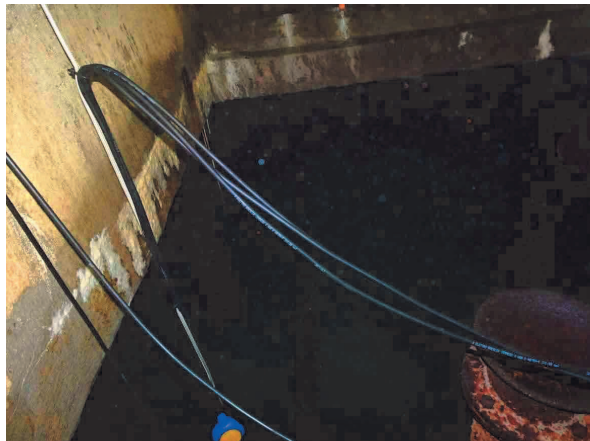
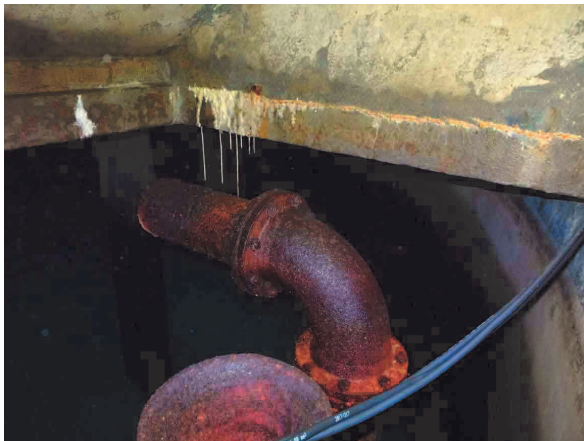
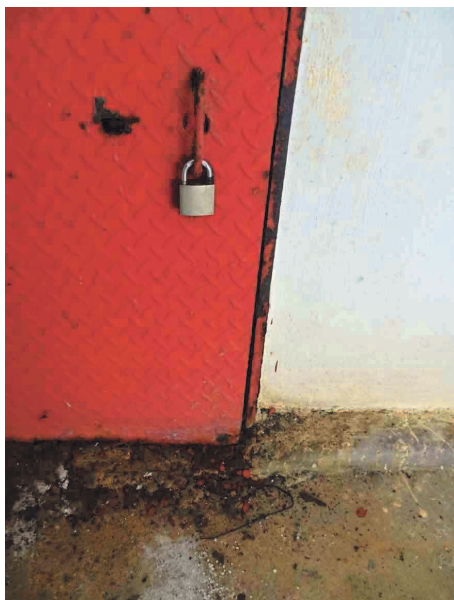
- V horní části nádrží ve spoji stropních desek a vstupních částí dochází k mírnému průsaku povrchové vody a následně k vyplavení vápníku. V místy pracovních spár jsou viditelné krápníky, foto č.44 - 46.

- Veškeré ocelové prvky v nádržích a jejich blízkosti jsou výrazně poškozeny korozí, foto č.31, 32, 42 - 47.

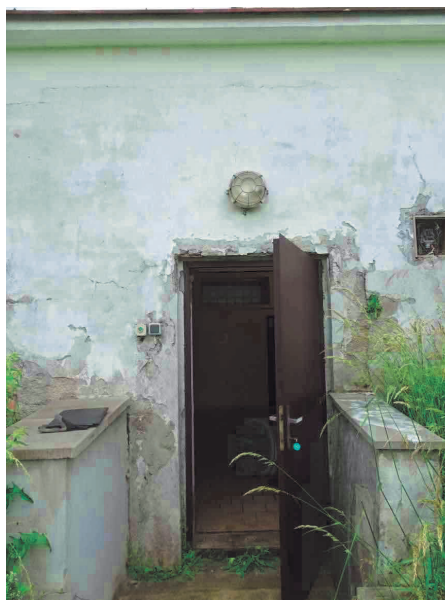
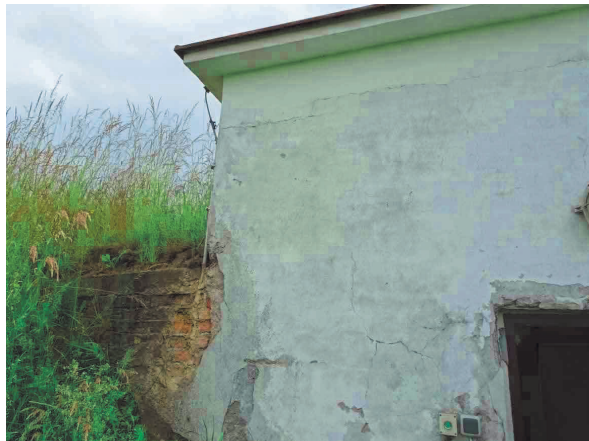
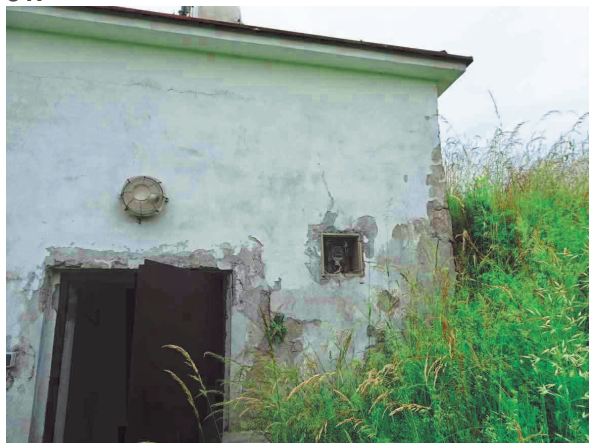
- Západní štítová stěna se vstupem je poškozena následkem působení vlhkosti, jsou zde výrazné vlhkostní mapy, foto č.48, 49 a 51.
- Cihelná opěrná stěna navazující na štítovou zeď na severní straně má téměř úplně rozpadlé cihly následkem povětrnostních podmínek a vlhkosti prostupující z přilehlého terénu, foto č.50.

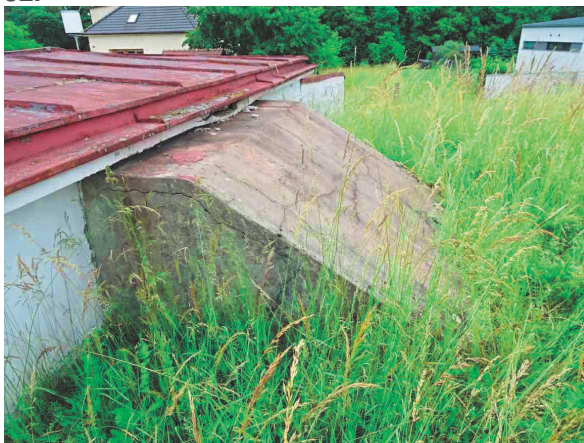
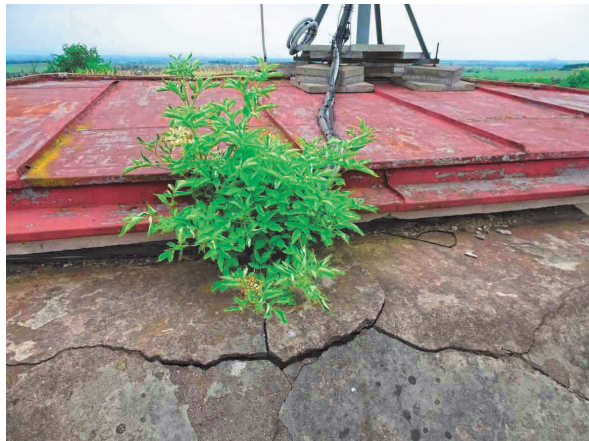
- Boční vstupní chodby jsou kryty pouze betonovou mazaninou, pod kterou je tepelněizolační vrstva heraklitu. Povrch je zcela porušen trhlinami a do tepelné izolace zatéká, foto č.52, 60 a 61.

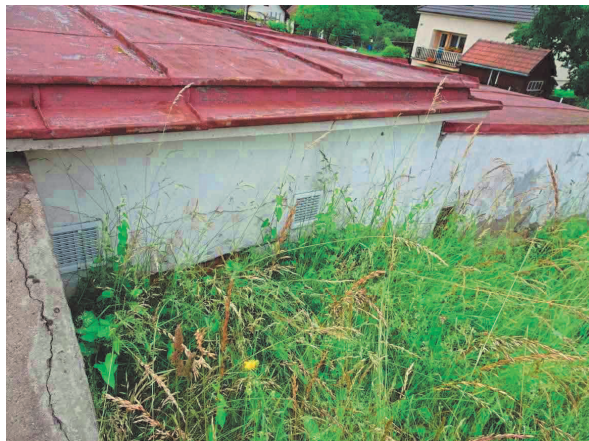
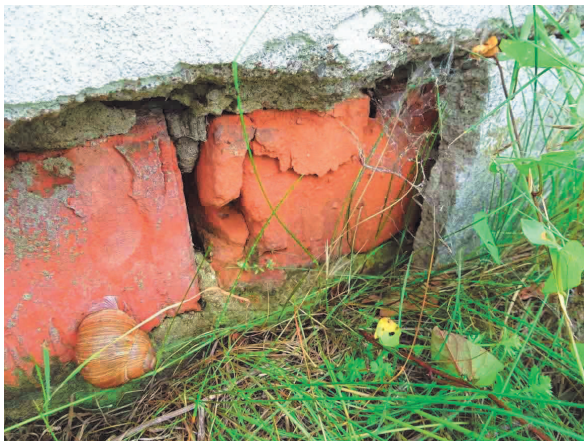
- Vlhkostní mapy jsou ze strany exteriéru téměř na všech stranách objektu, foto č.53, 55, 56, 57 a 59.
- Cihelné zdivo v blízkosti terénu je výrazně porušené, dochází zde ke vzlínání vlhkosti a následně k poškození omítky a zdících prvků, foto č.54.

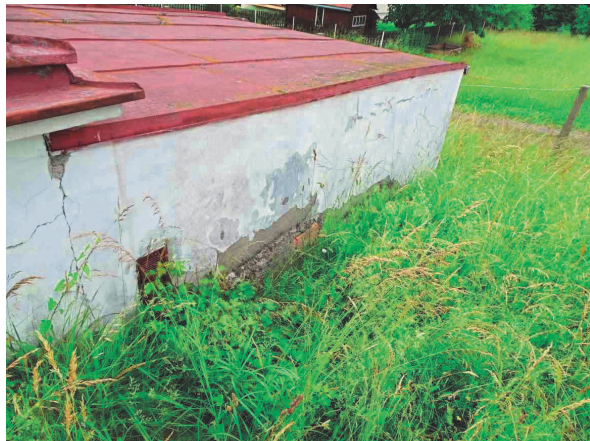
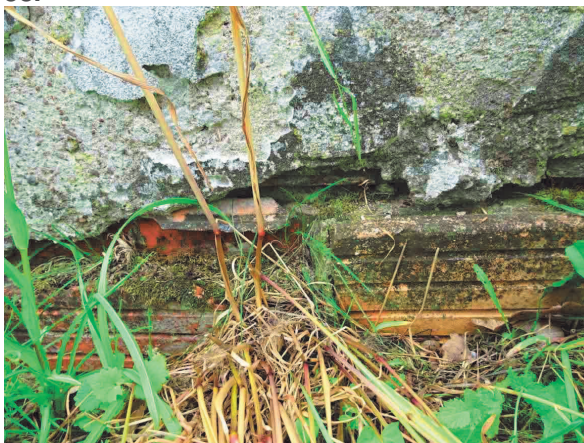
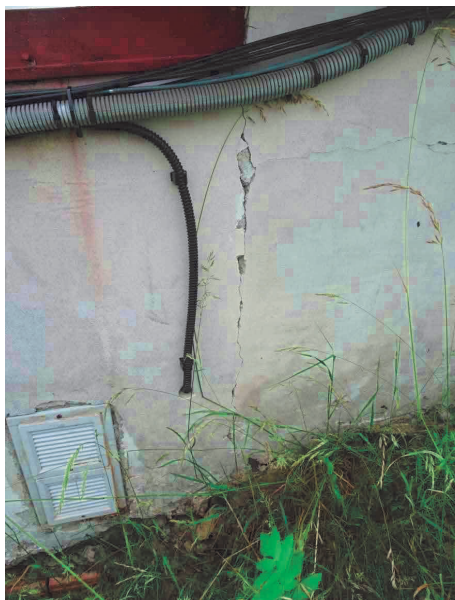
- V místě napojení východní přístavby na původní objekt jsou viditelné také z exteriéru výrazné svislé trhliny, foto č.55 a 59.
- Místy jsou pod úrovní terénu cihelné hydroizolační přízdívky, které se však již rozpadají a neplní původní ochrannou funkci pro hydroizolační vrstvu, foto č.55 a 58.

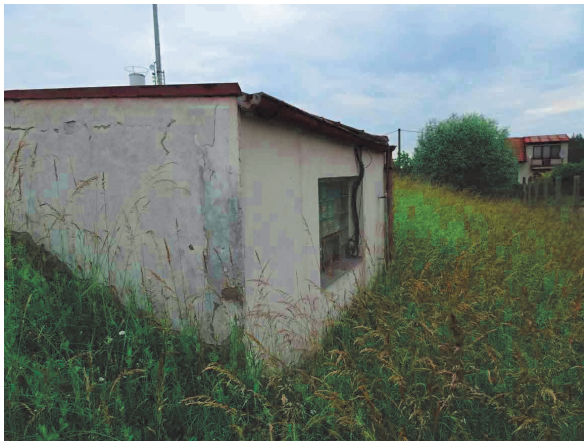
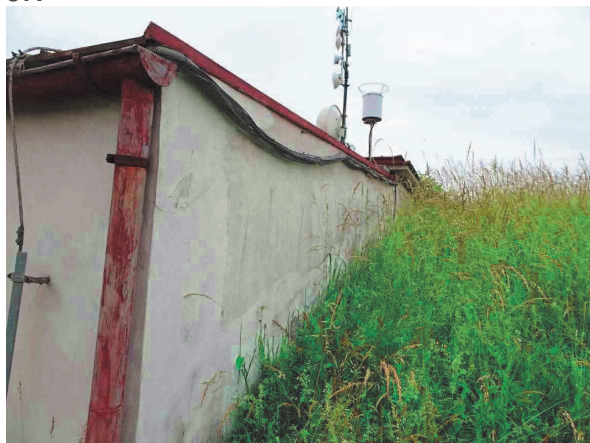
- U východní přístavby jsou na obvodových stěnách také vodorovné trhliny, pravděpodobně v úrovni hranice cihelného zdiva a stropní konstrukce, foto č.56 a 57.

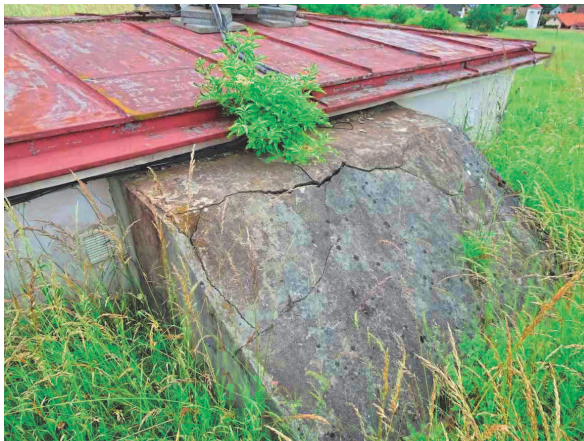
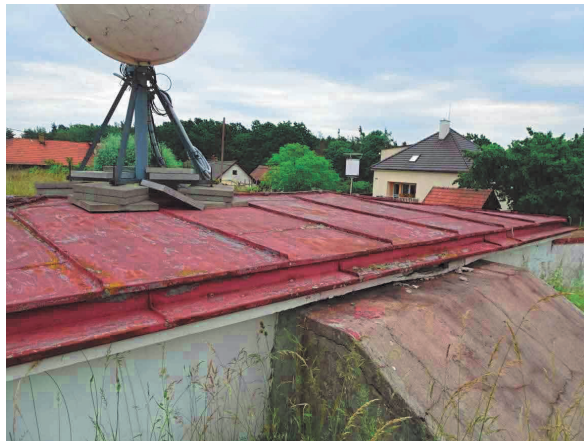
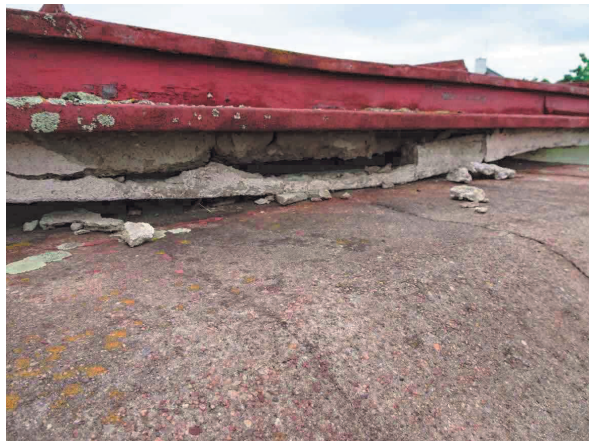
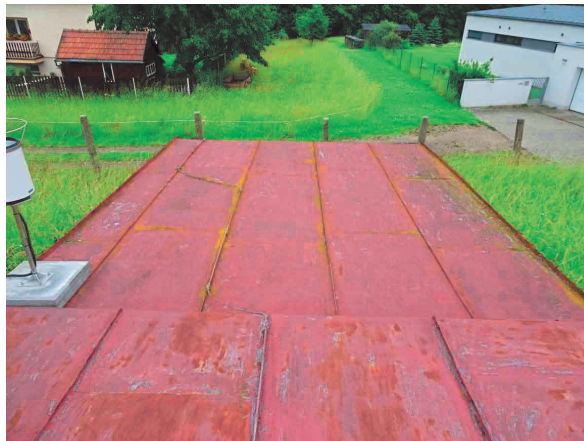
- Plechová střešní krytina má již strávené a oloupané nátěry, místy vystupuje povrchová koroze, foto č.60 - 64. Lokálně dochází k zatékání do střešní římsy a následně k jejímu porušení, foto č.62 a 63. Z pod římsy v napojení chodby do severního zásobníku dokonce vyrůstají dřeviny, foto č.60 a 61.
- Dešťová voda svedená ze střechy dešťovým svodem je vyváděna přímo k patě obvodového zdiva, čímž dochází k dalšímu vlhkostnímu namáhání stavebních konstrukcí.
