- E. DOKLADOVÁ ČÁST
- E.1 STAVEBNĚTECHNICKÝ PRŮZKUM
(PŘEVZATO S PROJEKTU DSP)

ZPRÁVA O PROVEDENÍ STAVEBNĚ TECHNICKÉHO PRŮZKUMU OBJEKTU VODOJEMU KOUDELKA V HOLICÍCH

Na základě požadavku objednatele byl proveden stavebně technický průzkum (dále jen STP) střední části objektu vodojemu v obci Koudelka u Holic pro potřebu projekčních prací k uvažované rekonstrukci.

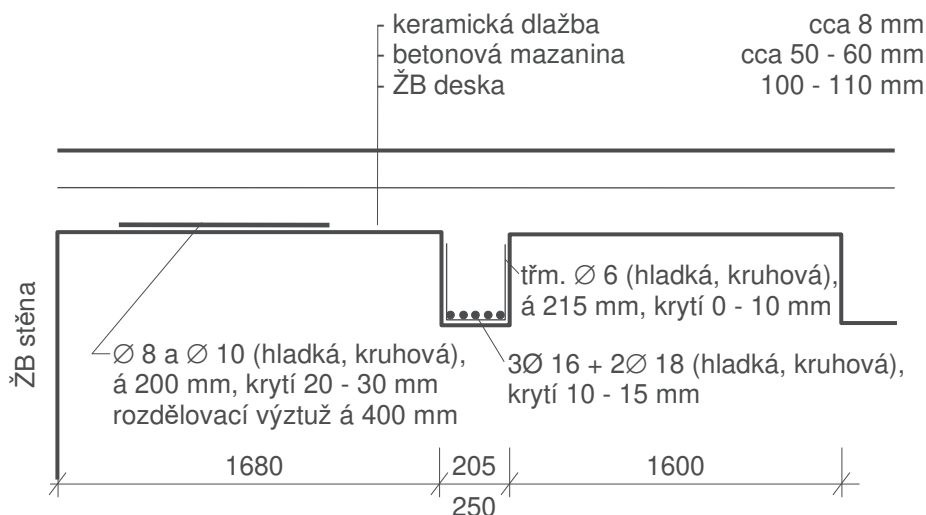
ŽB trám a deska nad 1.PP, příčný řez, foto č.7 a 8

Poznámka: hlavní výztuž v trámu a desce po osekání krycí vrstvy betonu má povrchovou korozi, třmínky jsou místy zcela zkorodované. Dále se na trámech i deskách místy objevují trhliny a odpadaná krycí vrstva betonu.

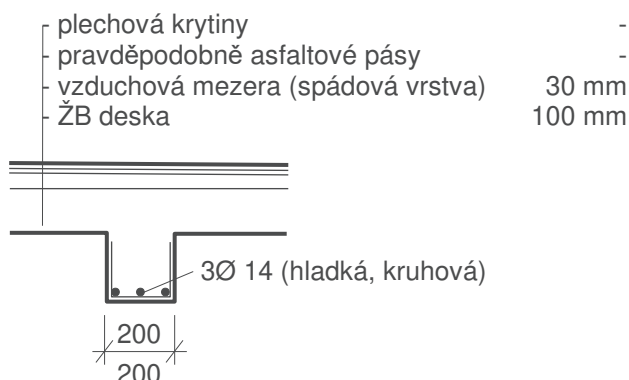
A4 ŽB trám nad 1.NP, příčný řez, foto č.16 a 17

Poznámka: spodní výztuž trámů a překladů je místy zcela zkorodovaná. Dále se na deskách, trámech i překladech místy objevují trhliny a odpadaná krycí vrstva betonu. Stav stropní desky nad 1.NP je podstatně horší než stav stropu nad 1.PP.

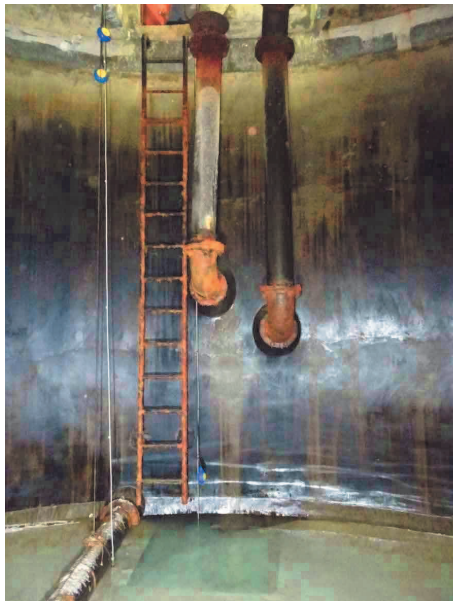
<p>31.</p>

U válcových zásobníků jsou vnitřní povrchy železobetonových konstrukcí opatřeny speciálními zdravotně nezávadnými nátěry, foto č.31.

- Veškeré ocelové prvky v nádržích a jejich blízkosti jsou výrazně poškozeny korozí, foto č.31, 32, 42 - 47.

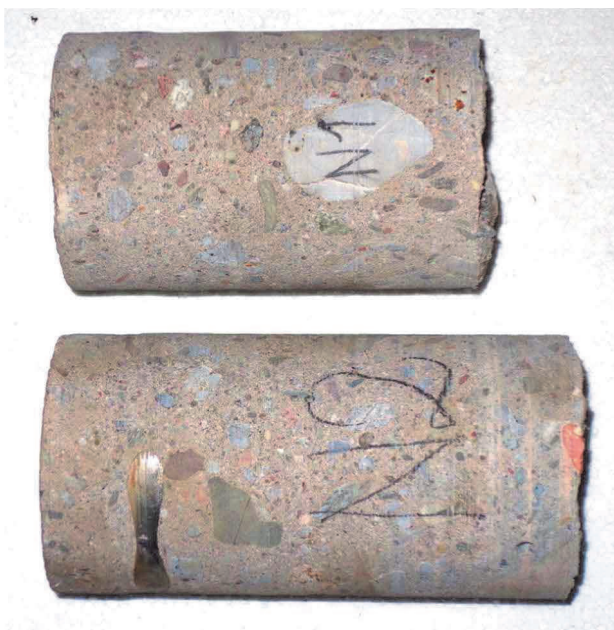
Obr. 1.: Vývrty z betonu stěn po dodání do laboratoře

Vývrt A 110 (N1): délka 137 - 162 mm. Lícová plocha byla obroušená. Malá část hrany byla odlomená. Konec vývrtu byl odlomený v konstrukci. Jako hrubé kamenivo byl použit štěrkopísek s největším zrnem délky 50 mm. V betonu bylo méně hrubého kameniva.
