VRT BRLOH

VÝKRES STAVEBNÍCH ÚPRAV - 1 : 50

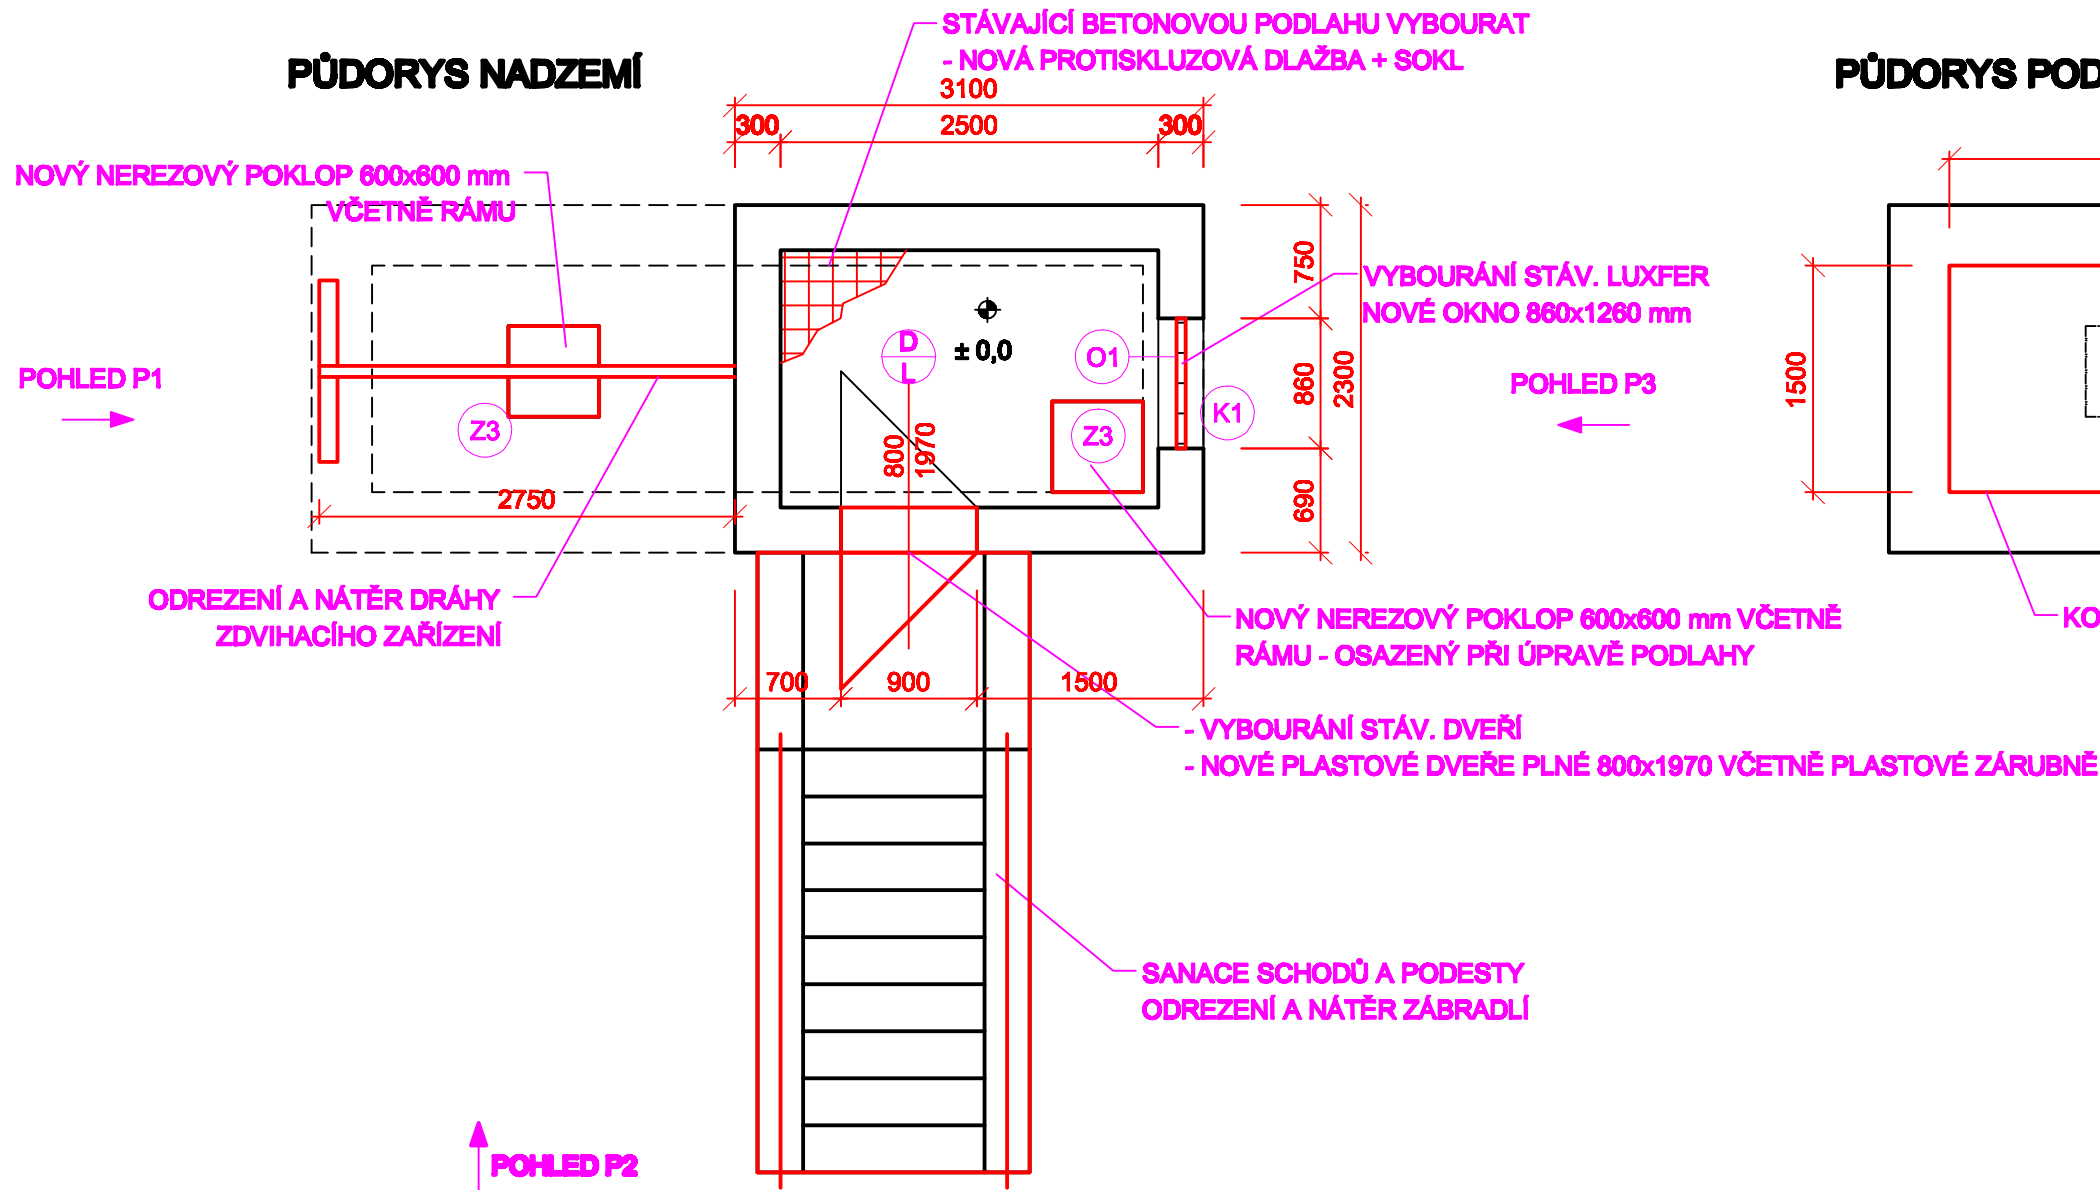
PŮDORYS NADZEMÍ

POPIS ÚPRAV:

VSTUPNÍ PROSTOR - INTERIÉR

- OPRAVA VNITŘNÍCH OMÍTEK + VYMALOVÁNÍ
- STÁVAJÍCÍ BETONOVOU PODLAHU VYBOURAT - NOVÁ PROTISKLUZOVÁ DLAŽBA + SOKL
- NOVÁ STAVEBNÍ + TECHNOLOGICKÁ ELEKTROINSTALACE

VSTUPNÍ PROSTOR - EXTERIÉR

- OPRAVA FASÁDY OBJEKTU - NOVÝ FASÁDNÍ NÁTĚR + NOVÝ SOKL
- STÁVAJÍCÍ DVEŘE VYBOURAT - NOVÉ PLASTOVÉ DVEŘE 800/1970
- VÝMĚNA STÁV. LUXFER - PLASTOVÉ OKNO S BEZPEČNOSTNÍM DVOUSKLEM
- VNĚJŠÍ HLINÍKOVÁ ŽALUZIE S MÍSTNÍM A CENTRÁLNÍM DÁLKOVÝM OVLÁDÁNÍM
- KOVOVÁ MŘÍŽ NA OKNO KOTVENÁ VNĚ OSTĚNÍ
- NOVÁ PLECHOVÁ STŘEŠNÍ KRYTINA VČETNĚ OPLECHOVÁNÍ A OKAPŮ + STŘÍŠKA
- NOVÝ HROMOSVOD

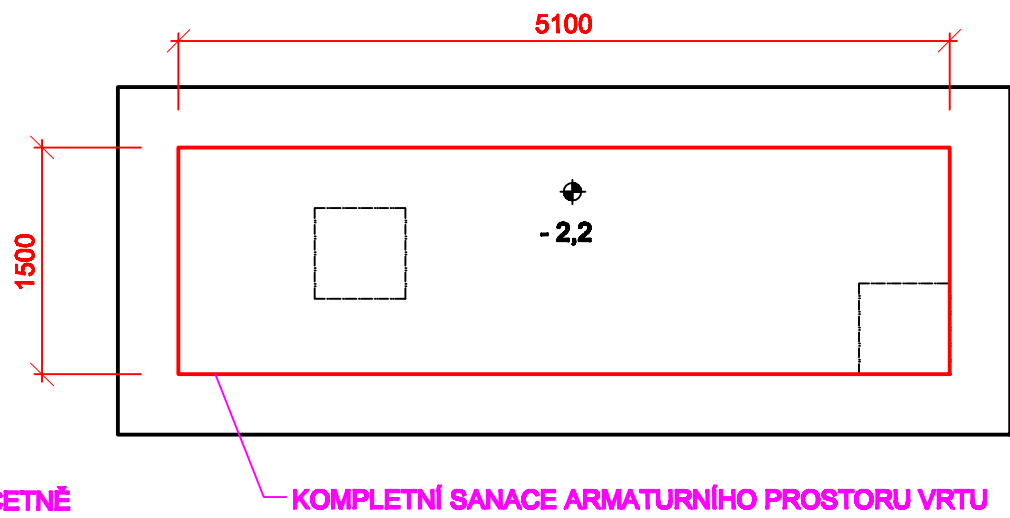
PŮDORYS PODZEMÍ

ARMATURNÍ PROSTOR

- KOMPLETNÍ SANACE ARMATURNÍHO PROSTORU
- 2x NOVÉ NEREZOVÉ POKLOPY 600x600 mm VČETNĚ RÁMŮ
- VÝMĚNA STÁVAJÍCÍCH TĚSNĚNÍ PROSTUPŮ POTRUBÍ
